In Heißluftmotoren XI "Zweizylinder Stirlingmotoren" hat sich ein Fehler eingeschlichen. Die Arbeitskolben der Maschine haben nur einen Hub von 14 mm, nicht wie auf Seite 21 angegeben 20 mm.

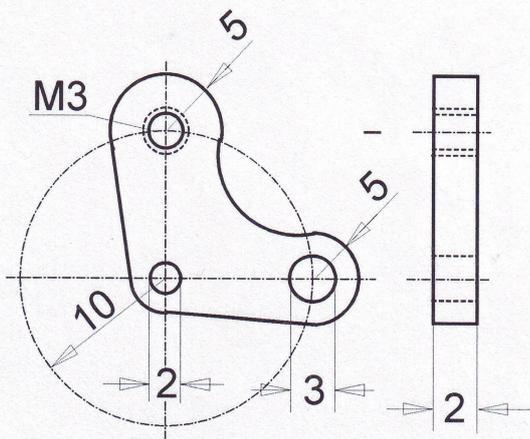
2.4 Kurbelwange 2

falsch

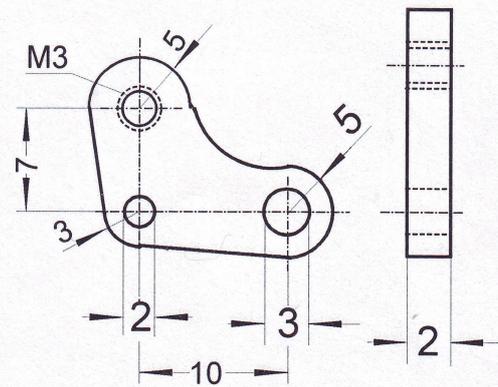
2.4 Kurbelwange 2

richtig

Auf Seite 41 ändert sich deshalb, wie rechts dargestellt, die Lage der M3 - Bohrung. statt 10 mm nun 7 mm.
